Τεχνική ομάδα MG Motor Europe, Τμήμα Εξυπηρέτησης Μετά την Πώληση SI-TB2021032902

ΘΕΜΑ: Διαδικασία επαναφοράς της ένδειξης σέρβις

Μοντέλο οχήματος: EHS

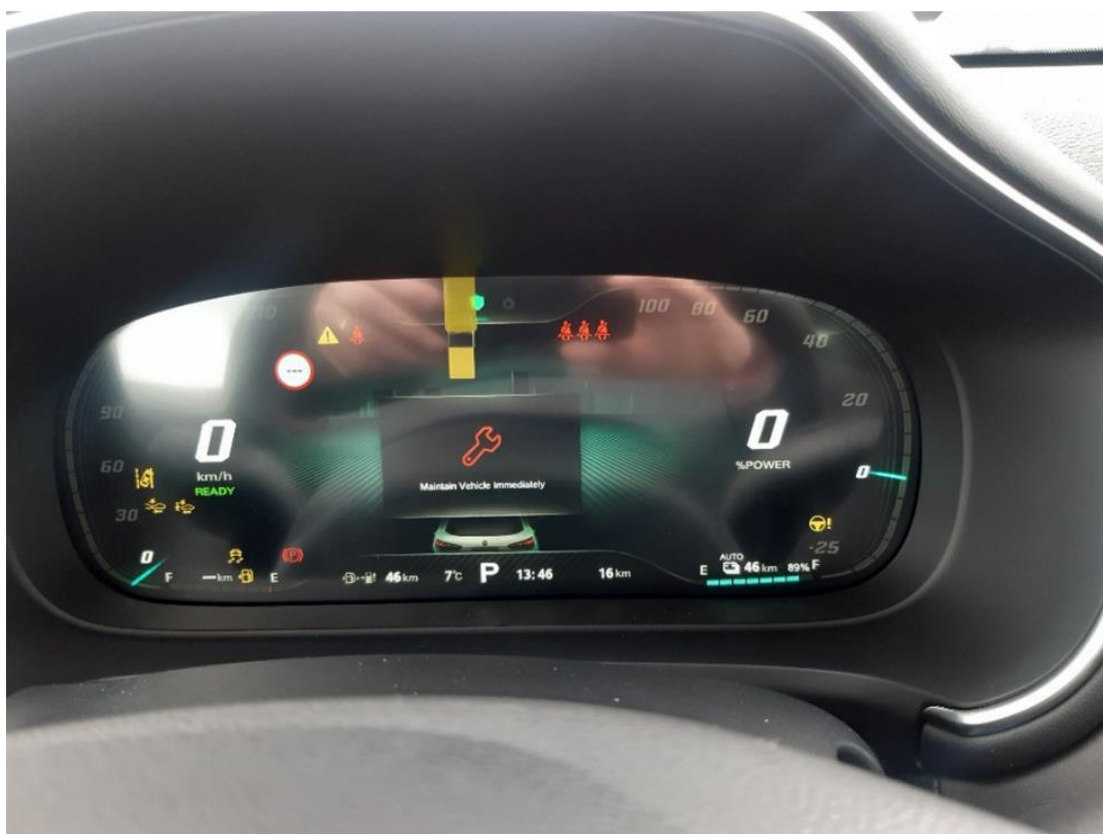
Αυτό το ενημερωτικό δελτίο θα εξηγήσει πώς να επαναφέρετε το διάστημα σέρβις με σωστό τρόπο. Προσέξτε ότι η αλλαγή της ημερομηνίας και της ώρας στις ρυθμίσεις του infotainment μπορεί να δημιουργήσει μια προειδοποίηση με τη λήξη του διαστήματος συντήρησης!

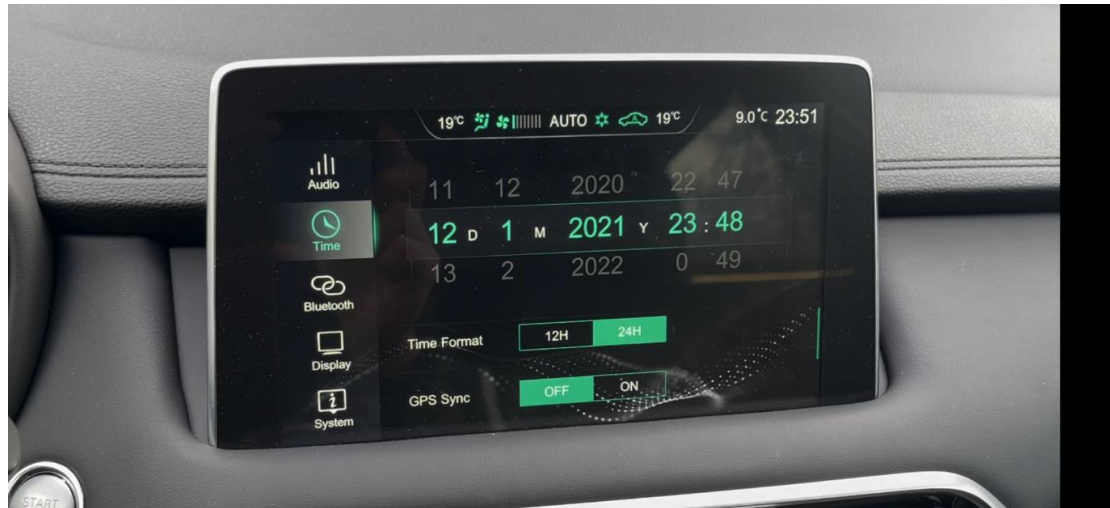
1. Βάλτε την ανάφλεξη και βεβαιωθείτε ότι η ώρα και η ημερομηνία έχουν ρυθμιστεί σωστά στις ρυθμίσεις infotainment του FICM

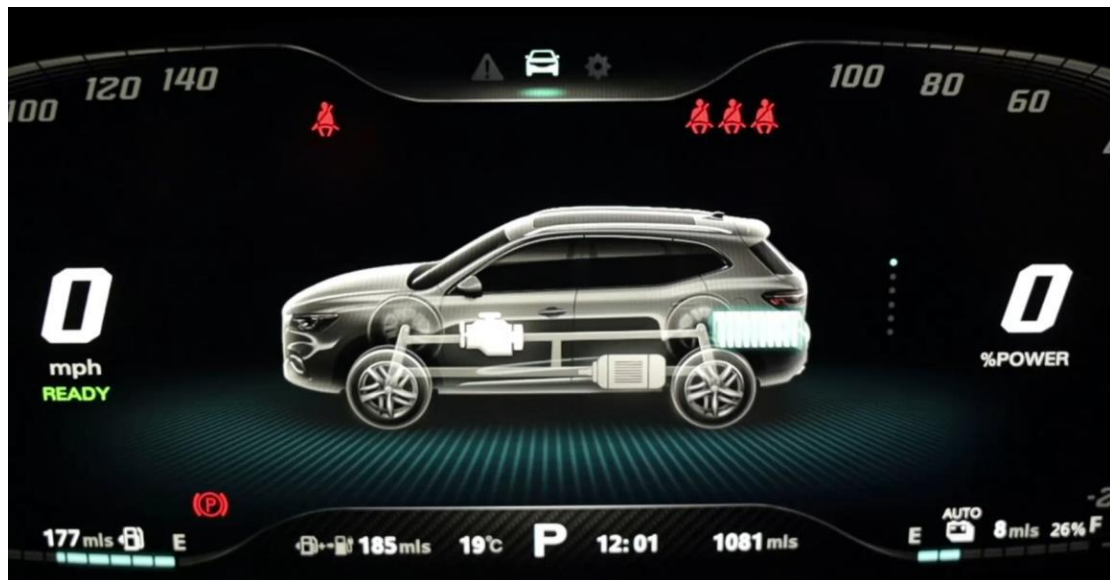
2. Επιλέξτε τις ρυθμίσεις στο IPK χρησιμοποιώντας τα κουμπιά στο τιμόνι

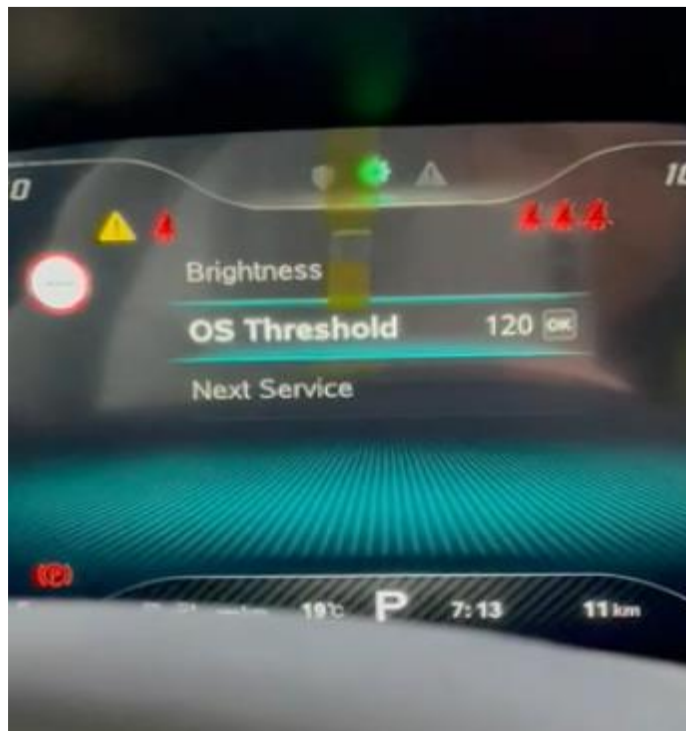
3. Επιλέξτε Επόμενη υπηρεσία και πατήστε OK

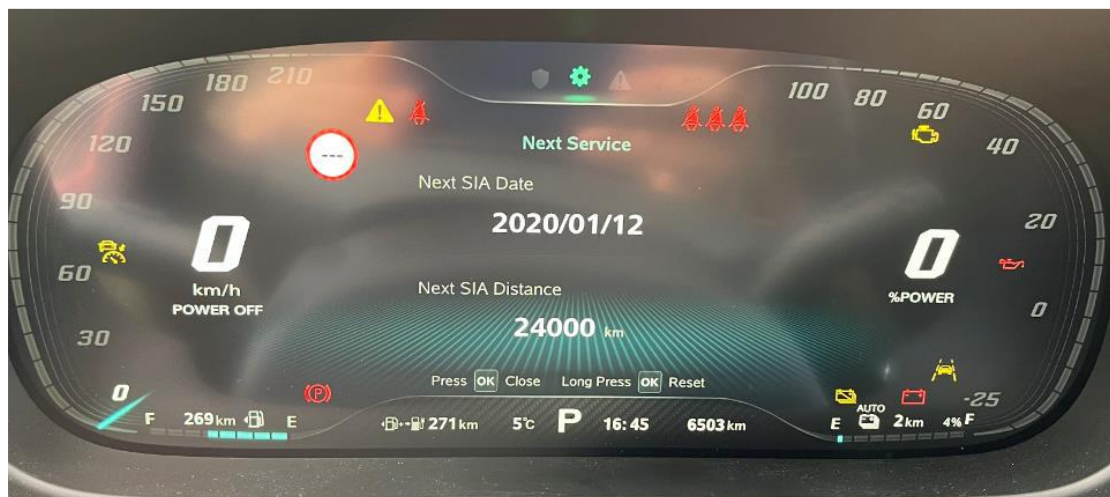
4. Πατήστε παρατεταμένα για να επαναφέρετε το διάστημα σέρβις όταν το όχημα παραδίδεται στον πελάτη ή μετά από σέρβις. Βεβαιωθείτε ότι η ημερομηνία SIA είναι σωστή, εάν όχι, ελέγξτε την ημερομηνία στις ρυθμίσεις infotainment όπως περιγράφεται στο βήμα 1.

Σημείωση: Η χειροκίνητη αλλαγή της ημερομηνίας στο σύστημα infotainment σε μελλοντική ημερομηνία μπορεί να δημιουργήσει μια προειδοποίηση για το διάστημα σέρβις.
